新建ハウジング

2023
12|20
Vol.986

新築戸建ての7割超で 防水に不具合発覚!

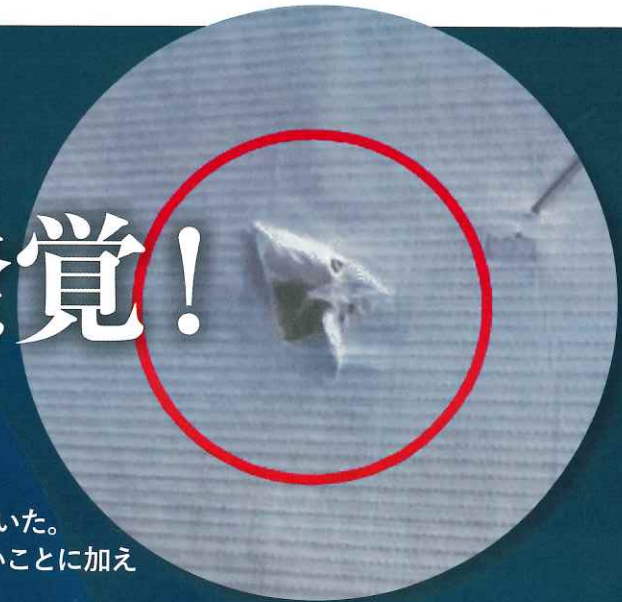
外壁平部で防水紙が破れている。建物の側面や裏側など目につきにくいところに多い。「職人は気づくかもしれないが、そのままになっている可能性もある」(田村さん)
